## BUREAU SYNDICAL – Extrait du procès-verbal de la séance du 7 novembre 2023

n°D20231107 - 04

**Objet : Transfert à Réseau31 des ouvrages eaux usées du lotissement « Le Marsoula » à PUYDANIEL**

**Convention de transfert dans le domaine public  
des ouvrages d'assainissement collectif des Eaux Usées**

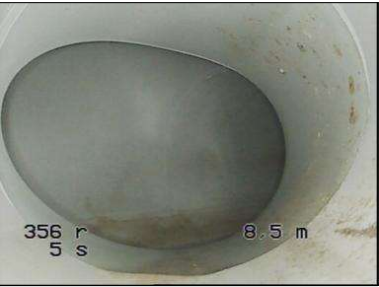
| DISTANCE : 8.50 m | PHOTO : 57 | |

| OBSERVATIONS :<br><b>Raccordement important d'arrivée sans regard de visite ou chambre d'inspection - Référence du noeud Collecteur.</b> | | |

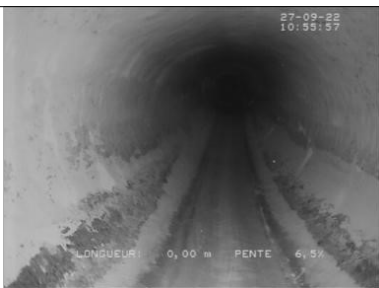
| DISTANCE : 0.00 m | PHOTO : 60 | |

| OBSERVATIONS :<br><b>Regard de visite de départ - Référence du noeud EU3 - Début inspection inverse.</b> | | |

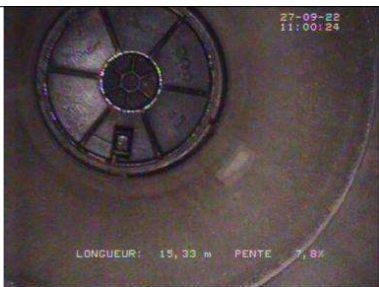
| DISTANCE : 15.33 m | PHOTO : 61 | |

| OBSERVATIONS :<br>Photographie générale - Regard intermédiaire enterré. | | |

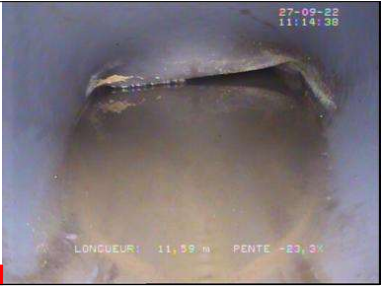
| DISTANCE : 11.60 m | PHOTO : 68 | |

| OBSERVATIONS :<br><b>Réduction verticale de la section de la canalisation</b><br><b>Niveau d'eaux troubles et colorées - Niveau 100%</b><br><b>Inspection abandonnée - Autre - La caméra ne passe pas.</b> | | |

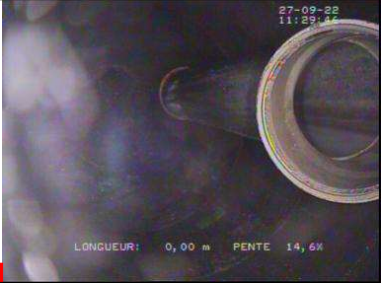
| DISTANCE : 0.00 m | PHOTO : 69 | |

| OBSERVATIONS :<br><b>Regard de visite de départ - Référence du noeud EU1 - Regard enterré.</b><br><b>Inspection abandonnée - Autre - Arrivée en chute accompagnée, inspection impossible.</b> | | |

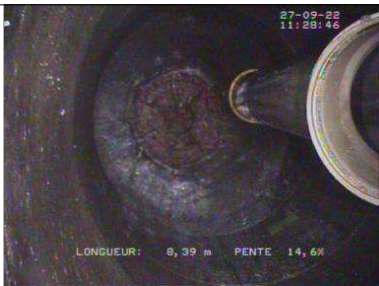
| DISTANCE : 8.00 m | PHOTO : 71 | |

| OBSERVATIONS :<br>Regard de visite d'arrivée - Référence du noeud EU1 - Regard enterré. | | |
