Captage de « Hount Sacade »

DEFINITION DES PERIMETRES DE PROTECTION

DOSSIER D'INSTRUCTION

Mai 2012
Réf : 01809755

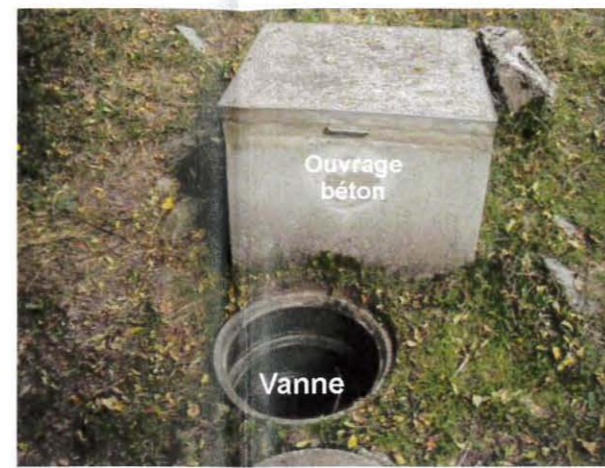
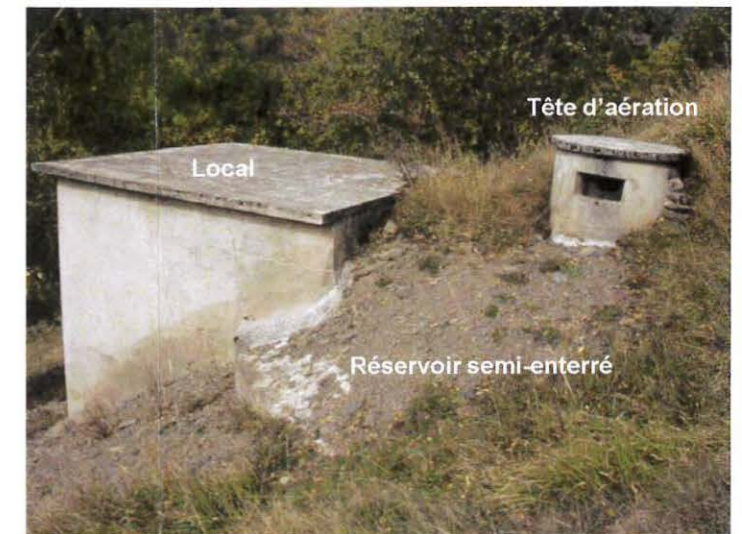
CAPTAGE

A noter que compte tenu de la configuration et de l'état du captage (ouvrage non étanche induisant un trop-plein par débordement et infiltration dans les cassures) et des trop-pleins situés sur le réseau d'adduction (brise-charge, réservoir), toute mesure précise du débit de la ressource apparaît difficile à mettre en place.

Même si l'ouvrage de captage possède une tête en béton légèrement surélevée par rapport au sol, celle-ci n'est toutefois pas étanche, et l'infiltration des eaux de ruissellement reste possible.

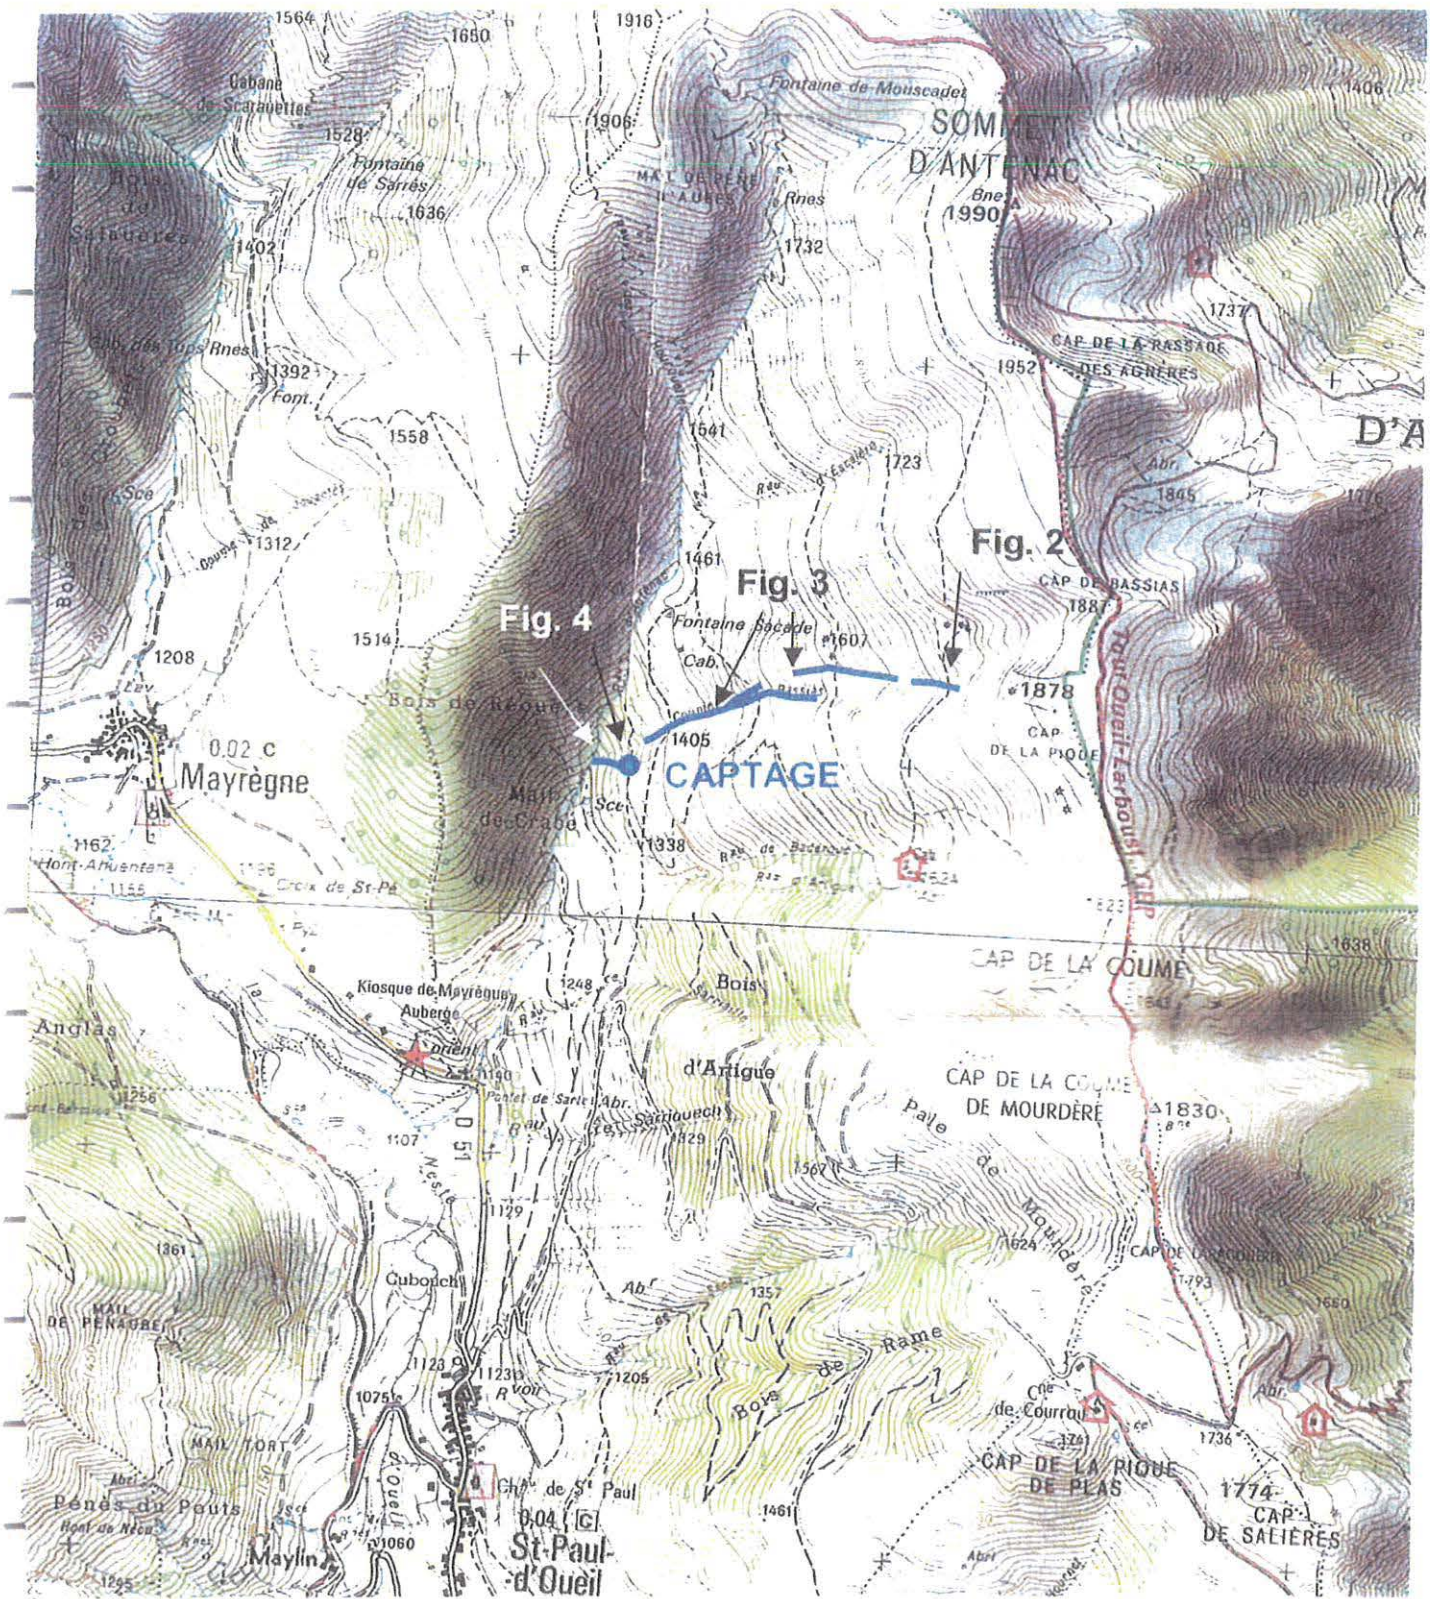
Figure 1

Carte de localisation de la source de Hount Sacado et de sa zone d'alimentation
(en bleu, ruissellements dans le fond du thalweg de Bassias)

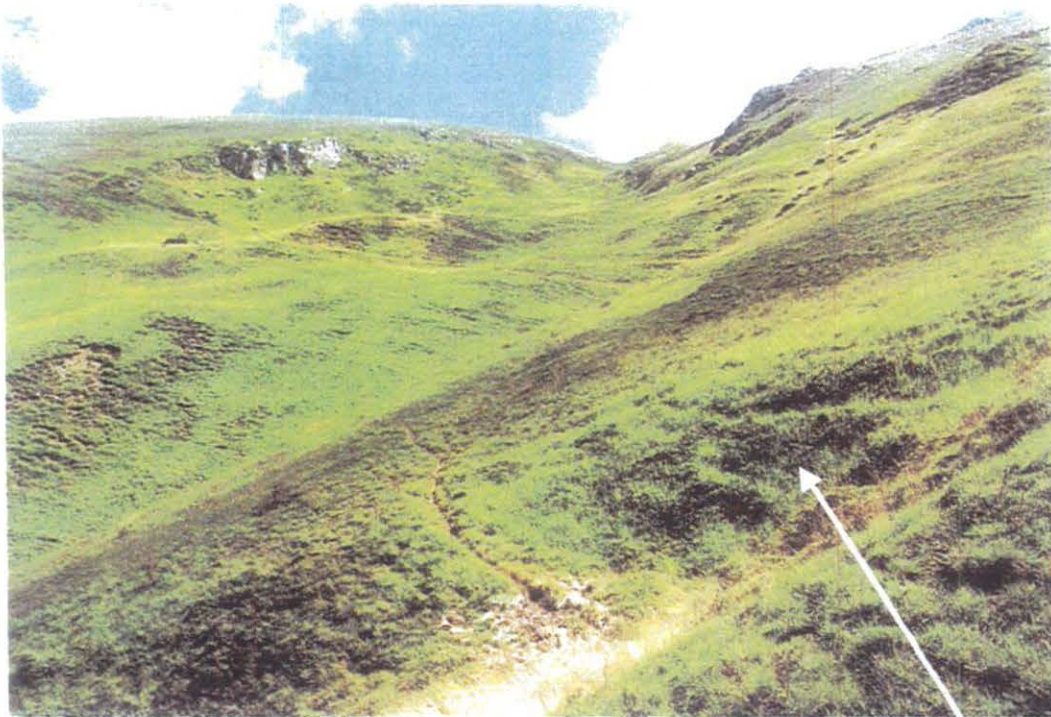
1 – Partie haute du thalweg de Bassias.

Zone sommitale Asséchée. Les roches sont largement affleurantes, avec une dominante de schistes et de calcaires du Viséen (Carbonifère). La structuration anticlinale est (à droite)- ouest (à gauche) favorise les écoulements souterrains en direction de la source de Hount Sacade qui se trouve en contre-bas, à gauche.

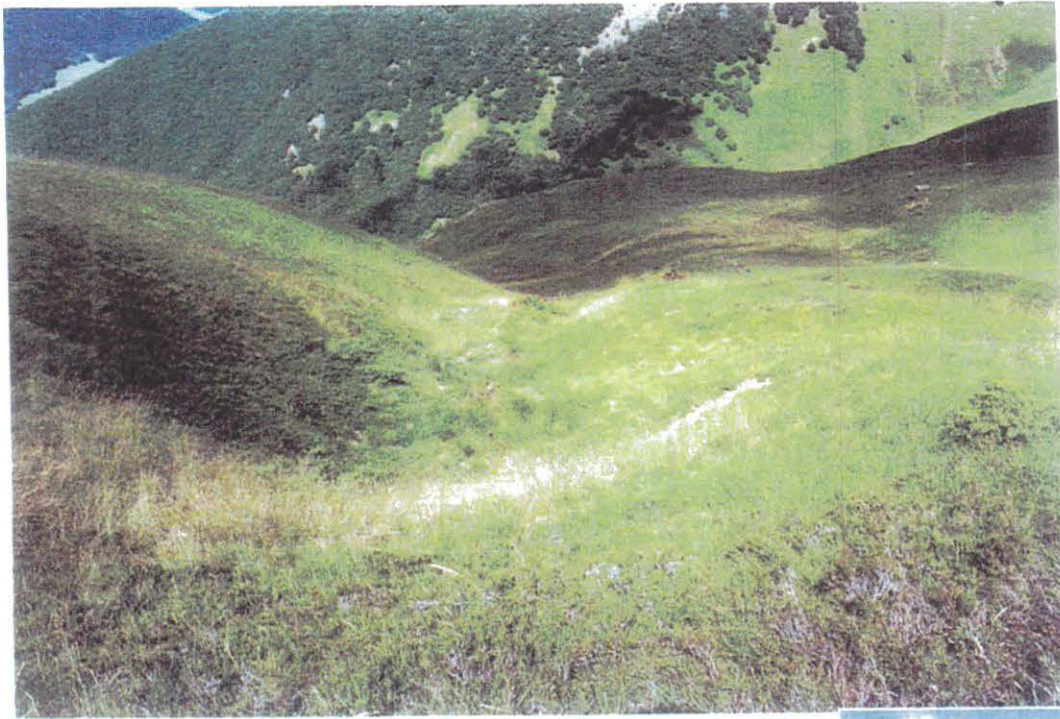
1 – Partie moyenne du thalweg de Bassias.

La végétation souligne le fond de thalweg où les eaux s'écoulent gravitairement vers la source de Hount Sacado située en contre-bas.

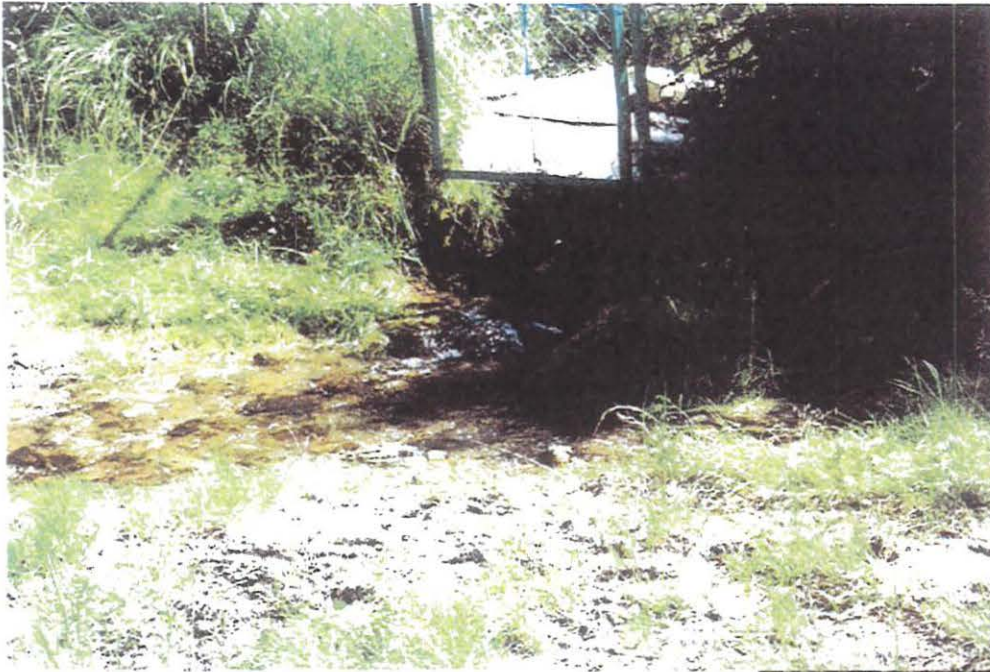
1 – Captage de la source de Hount Sacado

L'eau sort en charge des colluvions. Le trop plein issu des installations sommaires (absence d'étanchéité) conduit les eaux en direction du cône éluvial rocheux établi en aval (fig. 4-2).

- ▶ Le système d'adduction est relativement vétuste et limité au strict minimum : ouvrage de captage non étanche, brise charge, réservoir et réseau de distribution. **L'absence de traitement** de l'eau captée, **l'absence d'équipement** (système de comptage, vannes, poires de niveau,...), et la **présence de nombreux défauts** (étanchéité de l'ouvrage, du réservoir, absence de clôture efficace,...), accentue la vulnérabilité du système d'adduction.
