## BUREAU SYNDICAL – Extrait du procès-verbal de la séance du 7 novembre 2023

n°D20231107 - 04

**Objet : Transfert à Réseau31 des ouvrages eaux usées du lotissement « Le Marsoula » à PUYDANIEL**

**Convention de transfert dans le domaine public  
des ouvrages d'assainissement collectif des Eaux Usées**

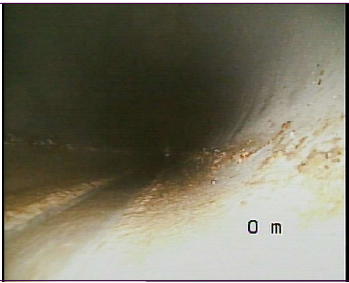
| PHOTO : 1 | | DISTANCE :0.0 m de R2 | | | | | |

| Noeud de départ : regard de visite (Ref : R2) | | | | | | | |

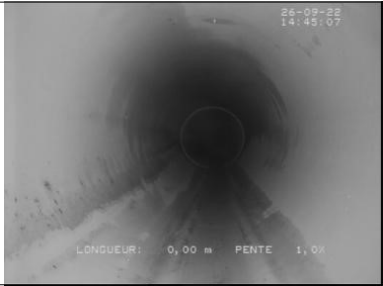
| DISTANCE : 0.00 m | PHOTO : 14 | |

| OBSERVATIONS :<br><b>Regard de visite de départ - Référence du noeud EU9</b> | | |

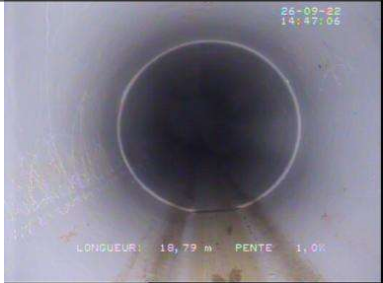
| DISTANCE : 18.79 m | PHOTO : 15 | |

| OBSERVATIONS :<br><b>Photographie générale - Photo.</b> | | |

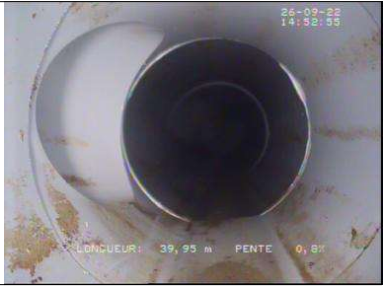
| DISTANCE : 40.00 m | PHOTO : 16 | |

| OBSERVATIONS :<br><b>Raccordement par culotte - Ouvert à 9h</b> | | |

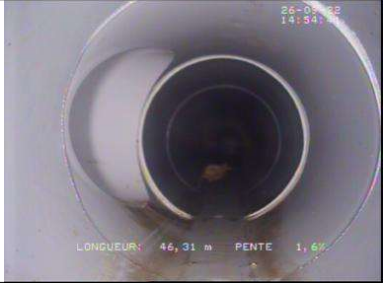
| DISTANCE : 46.30 m | PHOTO : 17 | |

| OBSERVATIONS :<br><b>Raccordement par culotte - Ouvert à 9h</b> | | |

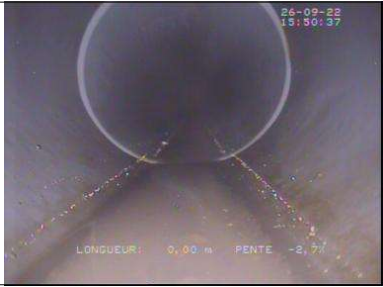
| DISTANCE : <b>0.00 m</b> | PHOTO : <b>34</b> | |

| OBSERVATIONS :<br><b>Regard de visite de départ - Référence du noeud EU7</b> | | |

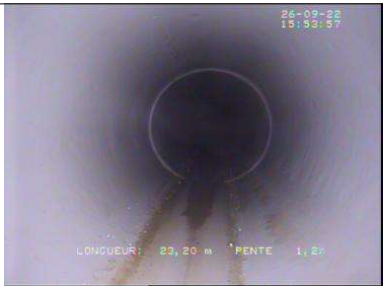
| DISTANCE : <b>23.13 m</b> | PHOTO : <b>35</b> | |

| OBSERVATIONS :<br><b>Photographie générale - Photo.</b> | | |

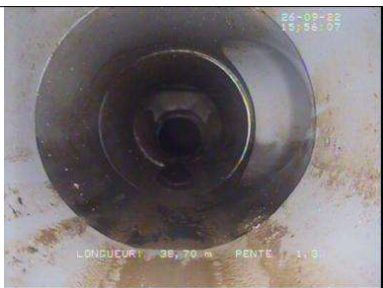
| DISTANCE : <b>38.70 m</b> | PHOTO : <b>36</b> | |

| OBSERVATIONS :<br><b>Raccordement par culotte - Ouvert à 3h</b> | | |

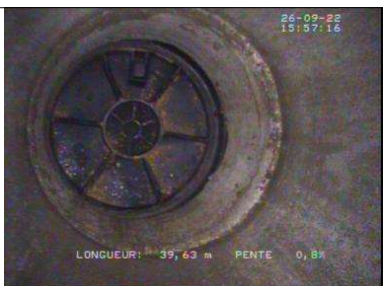
| DISTANCE : <b>39.50 m</b> | PHOTO : <b>37</b> | |

| OBSERVATIONS :<br><b>Regard de visite d'arrivée - Référence du noeud EU6</b> | | |

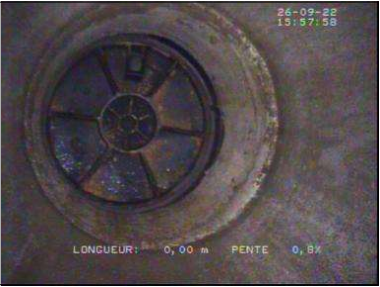
| DISTANCE : <b>0.00 m</b> | PHOTO : <b>41</b> | |

| OBSERVATIONS :<br><b>Regard de visite de départ - Référence du noeud EU6</b> | | |

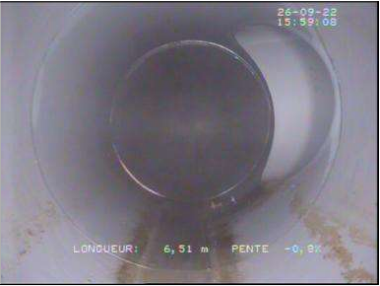
| DISTANCE : <b>6.50 m</b> | PHOTO : <b>42</b> | |

| OBSERVATIONS :<br><b>Raccordement par culotte - Ouvert à 3h</b> | | |

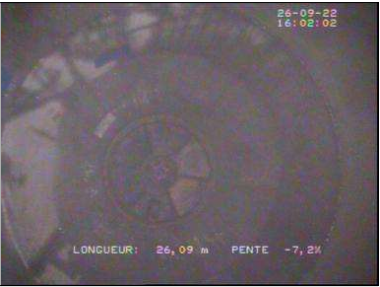
| DISTANCE : <b>26.00 m</b> | PHOTO : <b>43</b> | |

| OBSERVATIONS :<br><b>Regard de visite d'arrivée - Référence du noeud EU5</b> | | |

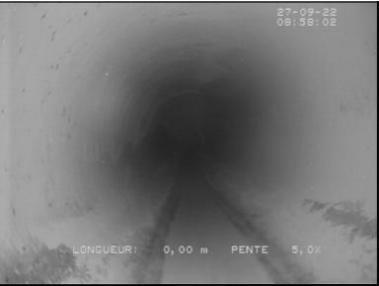
| DISTANCE : 0.00 m | PHOTO : 47 | |

| OBSERVATIONS :<br><b>Regard de visite de départ - Référence du noeud EU5</b> | | |

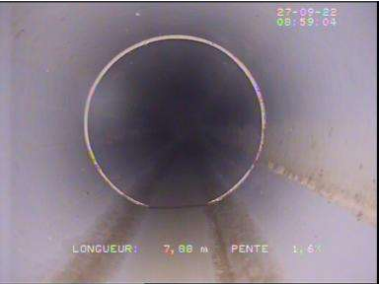
| DISTANCE : 7.84 m | PHOTO : 48 | |

| OBSERVATIONS :<br><b>Photographie générale - Photo.</b> | | |

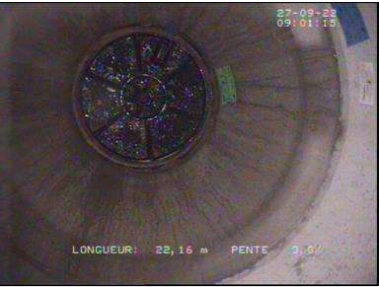
| DISTANCE : 22.50 m | PHOTO : 49 | |

| OBSERVATIONS :<br><b>Regard de visite d'arrivée - Référence du noeud EU8</b> | | |

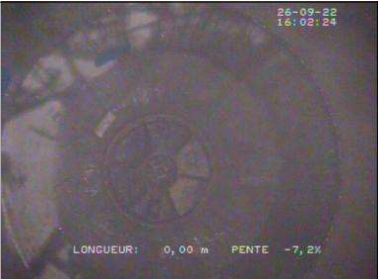
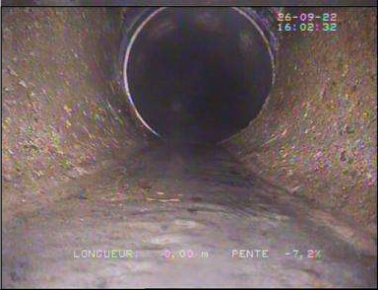
| DISTANCE : <b>0.00 m</b> | PHOTO : <b>50/51</b> | |

| OBSERVATIONS :<br><b>Regard de visite de départ - Référence du noeud EU5</b> | | |

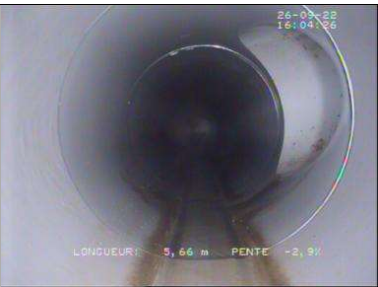
| DISTANCE : <b>5.60 m</b> | PHOTO : <b>52</b> | |

| OBSERVATIONS :<br><b>Raccordement par culotte - Ouvert à 3h</b> | | |

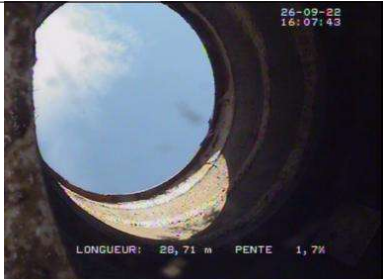
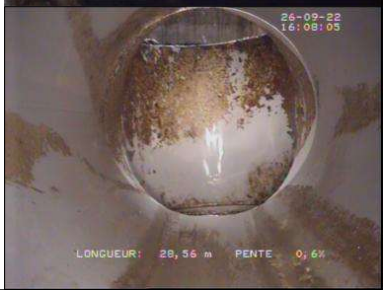
| DISTANCE : <b>29.00 m</b> | PHOTO : <b>53/54</b> | |

| OBSERVATIONS :<br><b>Regard de visite d'arrivée - Référence du noeud EU4</b> | | |

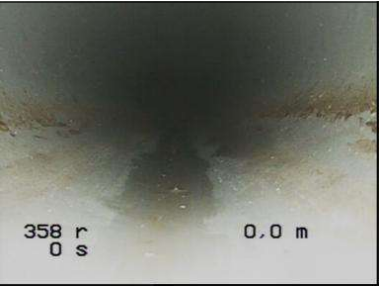
| DISTANCE : 0.00 m | PHOTO : 55 | |

| SYNTHESE DU BRANCHEMENT B12 VERS Collecteur | | | | |
|---|---|---|---|---|
| | 0.00 m/B12 | 55 | Regard de visite de départ - Référence du noeud B12 | 50 |

| OBSERVATIONS :<br><b>Regard de visite de départ - Référence du noeud B12</b> | | |

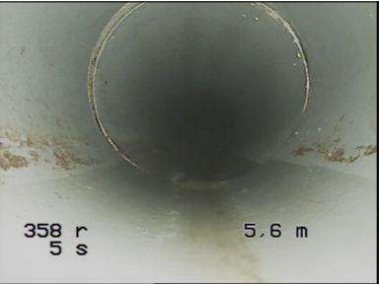
| DISTANCE : 5.60 m | PHOTO : 56 | |

| SYNTHESE DU BRANCHEMENT B12 VERS Collecteur | | | | |
|---|---|---|---|---|
| | 5.60 m/B12 | 56 | Photographie générale - Photo. | 50 |

| OBSERVATIONS :<br><b>Photographie générale - Photo.</b> | | |

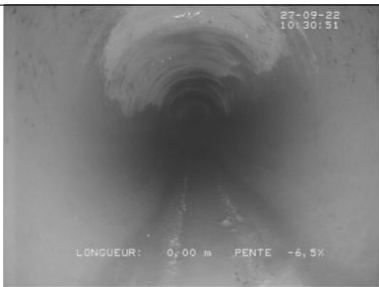
| DISTANCE : 0.00 m | PHOTO : 58 | |

| OBSERVATIONS :<br>Regard de visite de départ - Référence du noeud EU4 | | |

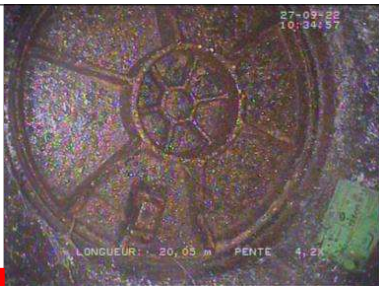
| DISTANCE : 20.00 m | PHOTO : 59 | |

| <b>Regard de visite d'arrivée - Référence du noeud RI - Regard enterré.</b><br><b>Inspection abandonnée - Autre - Passage impossible arrivée en chute.</b> | | |

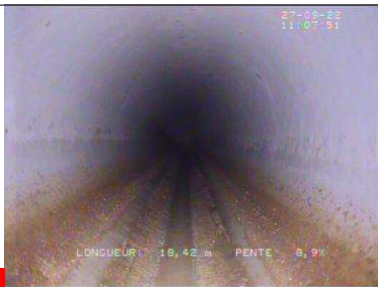
| DISTANCE : 18.50 m | PHOTO : 62 | |

| Inspection abandonnée, inspection de la conduite totale non terminée suite à une inspection partielle précédente - Trop de pente la caméra ne monte pas. | | |

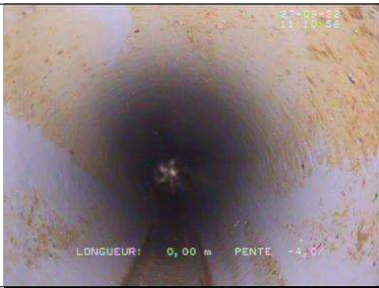
| DISTANCE : 0.00 m | PHOTO : 63 | |

| OBSERVATIONS :<br><b>Regard de visite de départ - Référence du noeud EU3</b> | | |

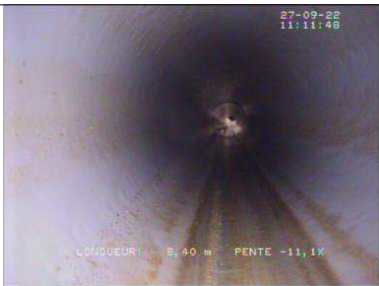
| DISTANCE : 8.32 m | PHOTO : 64 | |

| OBSERVATIONS :<br><b>Photographie générale - Photo.</b> | | |

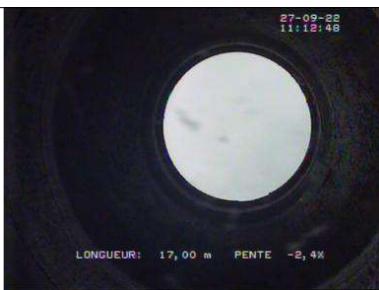
| DISTANCE : 17.00 m | PHOTO : 65 | |

| OBSERVATIONS :<br><b>Regard de visite d'arrivée - Référence du noeud EU2</b> | | |

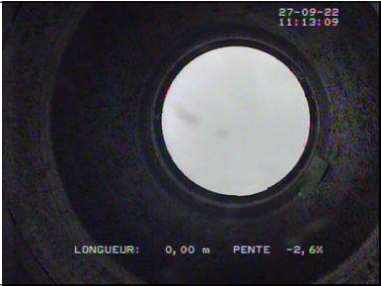
| DISTANCE : 0.00 m | PHOTO : 66 | |

| OBSERVATIONS :<br><b>Regard de visite de départ - Référence du noeud EU2</b> | | |

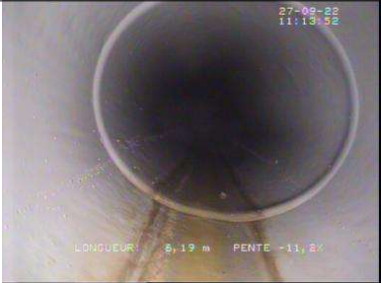
| DISTANCE : 6.19 m | PHOTO : 67 | |

| OBSERVATIONS :<br><b>Photographie générale - Photo.</b> | | |

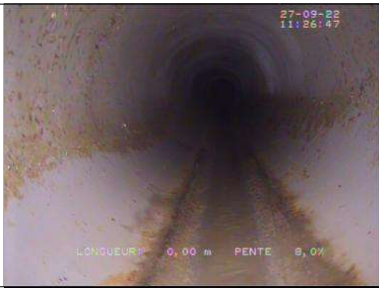
| DISTANCE : 0.00 m | PHOTO : 70 | |

| OBSERVATIONS :<br><b>Regard de visite de départ - Référence du noeud EUX</b> | | |

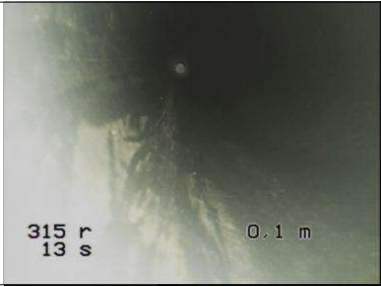
| DISTANCE : <b>0.00 m</b> | PHOTO : <b>75</b> | |

| OBSERVATIONS :<br><b>Regard de visite de départ - Référence du noeud B13</b> | | |

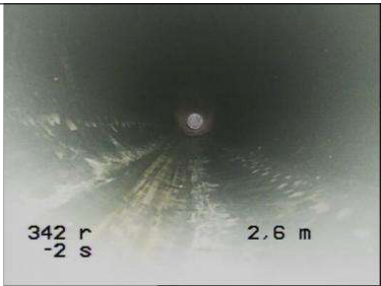
| DISTANCE : <b>2.60 m</b> | PHOTO : <b>76</b> | |

| OBSERVATIONS :<br><b>Photographie générale - Photo.</b> | | |

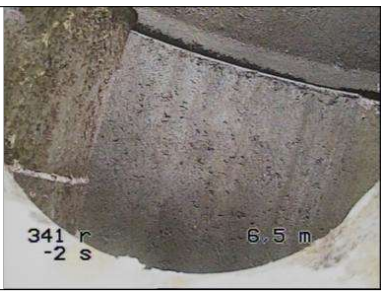
| DISTANCE : <b>6.50 m</b> | PHOTO : <b>77</b> | |

| OBSERVATIONS :<br><b>Regard de visite d'arrivée - Référence du noeud EU4</b> | | |

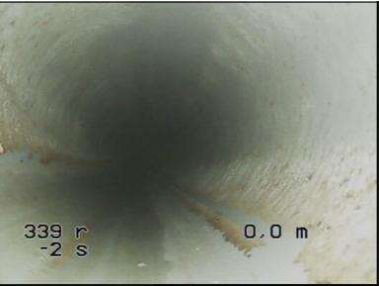
| DISTANCE : 0.00 m | PHOTO : 78 | |

| OBSERVATIONS :<br><b>Regard de visite de départ - Référence du noeud EU4</b> | | |

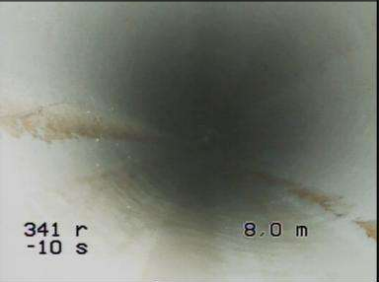
| DISTANCE : 8.00 m | PHOTO : 79 | |

| OBSERVATIONS :<br><b>Photographie générale - Photo.</b> | | |

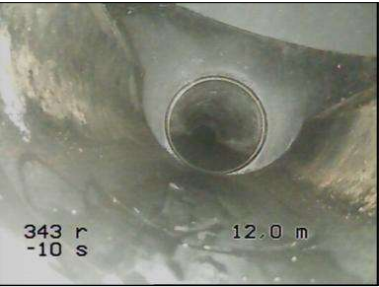
| DISTANCE : 12.00 m | PHOTO : 80 | |

| OBSERVATIONS :<br><b>Regard de visite d'arrivée - Référence du noeud B14</b> | | |
